KRIŽEVCI - CRKVA SV. KRIŽA

Dr. sc. ZORISLAV HORVAT

Izvorni znanstveni članak

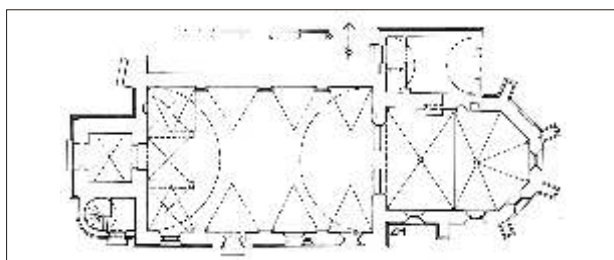
2. Križevci, crkva Sv. Križa, tlocrt
(snimio i crtao Z. Horvat, 2005.)

Crkva Sv. Križa sastoji se od broda, svetišta, a nekada je imala i sakristiju, koja je srušena, vjerojatno zbog obrambenih razloga (sl. 2). Kasnije, pred zapadnim je pro eljem dozidan zvonik, a crkva je okružena kašteloidnom utvrdom. Po etkom 20. st., prigodom obnove crkve prema projektu arh. S. Podhorskog, ponovno je podignuta sakristija, preure en je zvonik i uz njega prizidano novo stubište. Okoliš je crkve ure en.

Svetište crkve Sv. Križa poligonalna je tlocrta, s dva svodna polja (sl. 2.); svo ena su obi nim

Brod, pravokutna tlocrta, veli ine 10,20/15,70 m, presvo en je baroknim svodom izme u 1714. - 1718., s etiri svodna polja i odgovaraju im pilastrima (sl. 2.). Svako je polje osvijetljeno jednim baroknim prozorom, pravokutna svijetlog otvora i segmentnih prozorskih niša, iznutra i izvana. Barokna je etverodjelnost svoda negirala srednjovjekovnu koncepciju prostora s tri visoka, uska goti ka prozora. Goti ki su prozori zazidani te im se vrhovi vide u potkrovlju, iznad baroknih svodova. Srednji je prozor zazidan samo izvana, pa je vidljiv kameni «trolist», goti ki profiliran (sl. 16.). Prvi isto ni goti ki prozor potpuno je zazidan, no djelomi no otpala žbuka otkrila je da je nadvoj prozora izveden opekama, a ne kamenom, kao što bi se o ekivalo. To su otkrila i konzervatorska istraživanja na južnom pro elju 1996. godine, no prozor je ispod peta nadvoja izveden odgovaraju im klesancima. Po brojnim krpanjima i zazidavanjima opekama o ito da je ovaj zid bio mnogo puta prezidavan i obnavljan. I. Srša utvrdio je izravnane zida 11 cm ispod parapeta velikih monofora, što je vjerojatno posljedica faznosti gradnje, odnosno mogu eg rušenja, pa ponovna zidanja (Srša 1996:24; Srša 2004:101).

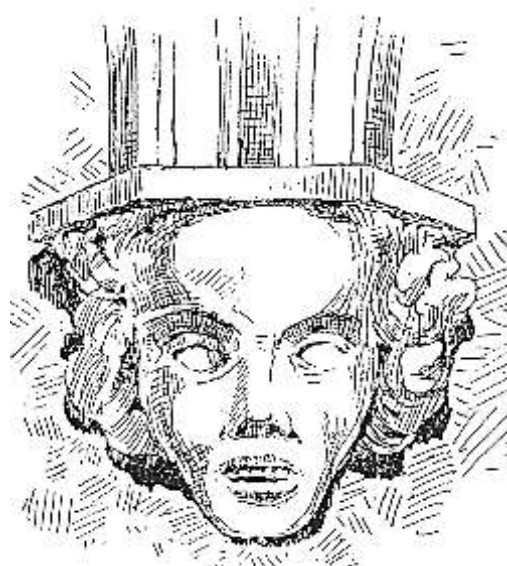
4. Križevci, crkva Sv. Križa, konzola-nosa pete triju rebara
svoda u sredini sjevernoga zida svetišta
(crtež B. Šenoa, u: Szabo 1912.)

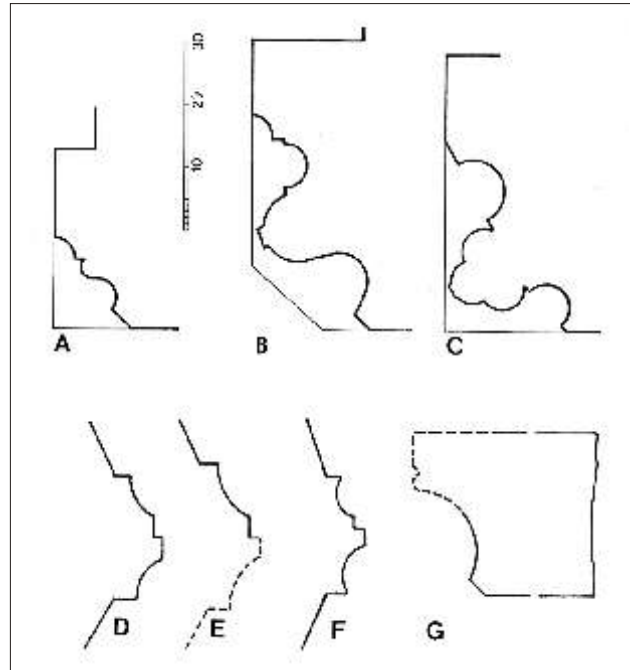
9. Križevci, crkva Sv. Križa, profilacije nekih detalja: A. Portal sakristije; B. Zapadni portal broda; C. Južni portal broda; D. Prozor svetišta; E. Velika monofora na južnom zidu broda; F. Mala monofora na južnom zidu broda; G. Ulomak potkrovnog vijenca na spoju sjevernoga zida svetišta i zida s trijumfalnim lukom (snimio i crtao Z. Horvat)

moglo poma i njihov nastanak bliže sredini i kraju 15. st. Profilacija uz staklo te šprljak u sredini, uobi ajenih su goti kih oblika (sl. 9.D), kakvi se susre u tijekom 14. - 15. st. Špaleta su skošene, glatke, i prema van i prema unutra. Na površini špaleta, izvana i inutra, nalazi se više klesarskih znakova.

ubacivanjem «tašela». Svako je kružište druk ije oblikovano, oblika 14., pa i 15. st. Na njima nema kasnogoti kih oblika, npr. «ribljih mjehura» ili sl. Profilacija uz staklo odgovara op enito 14. - prvoj polovici 15. st. (sl. 9. D).

Pod strehom krovišta svetišta nekada se nalazio goti ki potkrovni vijenac, od kojeg je sa uvan jedan klesanac uz sam zabatni zid nad trijumfalnim lukom (sl. 9. G). Taj se klesanac s profilacijom vijenca protezao do zapadnog lica zida s trijumfalnim lukom. To bi moglo zna iti da je svetište bilo prije izgra eno, a brod niži ili još bez krova! Barok je kasnije goti ki vijenac zamijenio jednostavnim baroknim «holkelom», odnosno prežbukao je onaj kameni, goti ki.

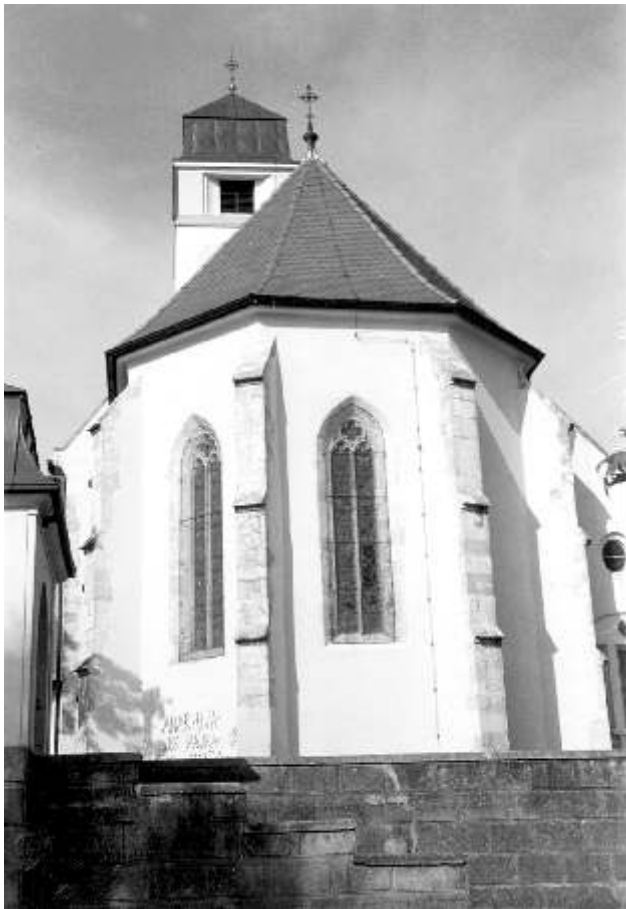
8. Križevci, crkva Sv. Križa, pogled na svetište (snimio: Z. Horvat, 2005.)

etiri goti ka prozora u svetištu ovisoke su goti ke bifore, svaki s druk ijim kružištem (sl. 8.)⁴. Kružišta još nemaju motiv «ribljih mjehura», što bi

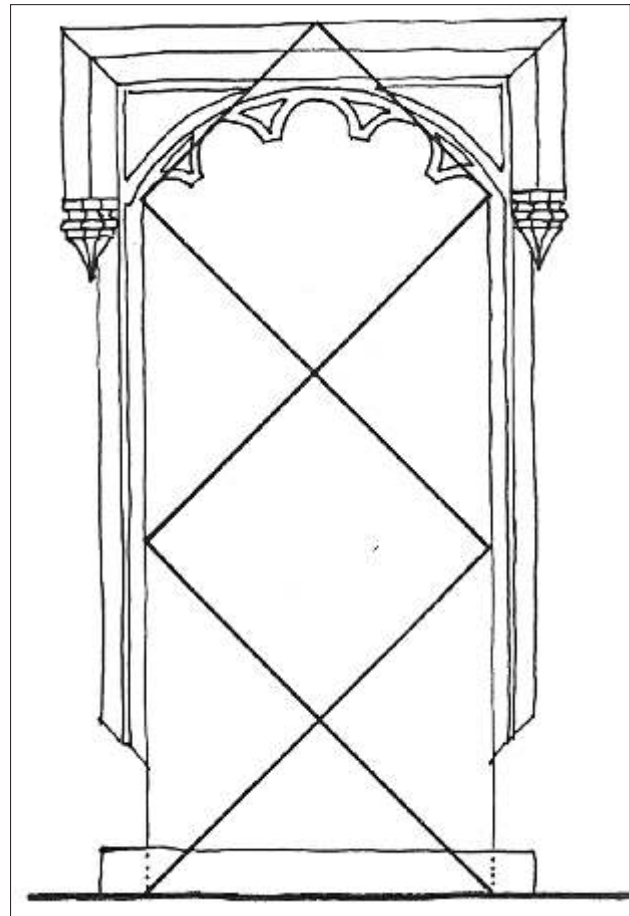
10. Križevci, crkva Sv. Križa, niša u južnom zidu svetišta: pokušaj rekonstrukcije niše, tj. nacrtana je približna visina poda, kada je niša imala vešanje u visinu

Ispod isto noga prozora u južnom zidu svetišta smještena je goti ka niša, segmentna nadvoja, okružena pravokutnim okvirom (sl. 10.). Nadvoj je ukrašen «vise im» kružištem, dosta složene izvedbe. Pravokutni okvir niše još je dodatno pokriven vijencem, koji se sa strana lomi, da bi ga nosile dvije konzolice uobi ajena goti kog oblika - naopako okrenute piramidice. Kamen, od kojeg je niša isklesana, meki je, svijetli pješ enjak, lagan za obradu; izrada ovog detalja prvorazredna je. Klesanci su ozna eni s tri razli ita klesarska znaka (sl. 11.).

Upozorio bih, me utim, na profilaciju niše: to su dvije užljebine, od kojih ona unutrašnja služi da bi prešla u oblikovanje vise eg kružišta segmentna nadvoja. Ovaj dio profilacije - mala užljebina na unutrašnjoj strani profilacije - dio je goti kog oblikovnog inventara, koji služi za povezivanje pojedinih detalja, pa ih nalazimo i na portalu prema sakristiji i na zapadnom pro elju. Na portalu sakristije ova je užljebina prelazila u veliki slijepi trolist u luneti, a kod zapadna portala nejasna je situacija. Treba re i da ova niša nije sedilija, bar ne u uobi ajenom smislu: ini se da nije bilo kamenog sjedala, nego da se ondje po potrebi stavlja stolica. S obzirom da je pod svetišta podignut za 30-35 cm, a možda i više, izgled je niše promijenjen, tj. danas ima premalu visinu, a time i krive proporcije.⁵

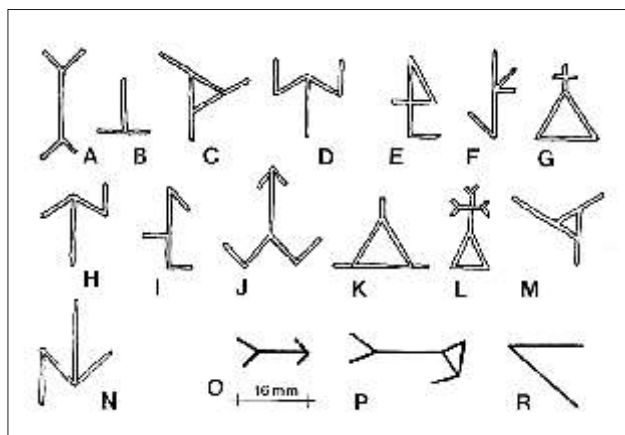
11. Križevci, crkva Sv. Križa, klesarski znaci s prozora i kontrafora svetišta (A – N) te niše u južnom zidu svetišta (O - R); znak N uo en je na sjevernoj strani trijumfalnog luka

Na nekim klesancima nalazimo klesarske znakove (sl. 11.) i rupe za dizanje «ma kom» (Horvat 1979; Horvat 2001). Nakon nedavne obnove pročelja, klesanci su otkriveni i preklešani, pa su klesarski znakovi manje vidljivi, a neki su potpuno nestali. Gotički su prozori svetišta zadržali svoje prvotne oblike, osim kružišta, koja su možda replike. Profilacija uz staklo dopunjena je

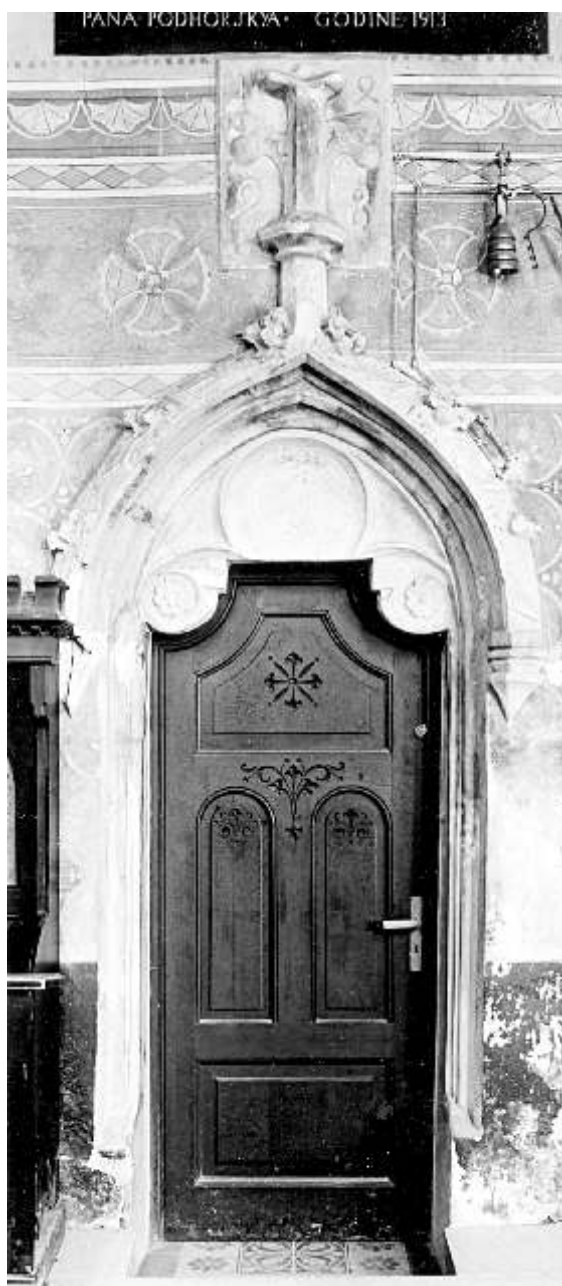
12. Križevci, crkva Sv. Križa, portal na ulazu u sakristiju (Fotoarhiva JAZU, negativ u Fototeci Ministarstva kulture u Zagrebu)

13. Križevci, crkva Sv. Križa, portal na ulazu u sakristiju (crtež B. Šenoe u: Szabo 1911.); dopunio autor: korigiran je naknadno otklesani donji dio lunete, a njegova izvorna visina je pretpostavljena

Portal u sjevernom zidu svetišta, na ulazu u sakristiju, preboga te izvedbe za ovu jednostavnu crkvu (sl. 12., 13.). Profilacija je portala relativno jednostavna, no oboga ena je lunetom u unutrašnjosti goti kog nadvoja te s lu nim vijencem iznad nadvoja. Lu ni vijenac u petama nose tipi ne goti ke konzolice a po gornjem rubu vijenca teku rakovice. Vrh vijenca iznad nadvoja završava križnom ružom i rozetom. ini se da je vrh križne ruže skra en, da je uklonjen završetak nalik na turban, ali da je – naknadno uklesana - godina 1498. zapravo prilago ena ovakvoj, nepotpunoj

situaciji. Luneta u nadvoju ukrašena je velikim goti kim trolistom, a dolje je nose dvije konzole. Pomnijim pregledom portala i lunete vidi se da su ponešto prera eni, da je prvotni donji rub lunete otklesan, da bi se zbog povišenja poda svetišta dobilo na visini svijetloga otvora portala. Osim toga, jedna je konzola u peti nadvoja izvedena od druk ijeg kamena - krupnozrnata pješ enjaka - i o ito su obje naknadno ugra ene, zajedno s otklesavanjem donjeg ruba lunete. Profilacija portala jednostavna je i na unutrašnjoj strani završava malom konkavnom užljebinom, koja pak prelazi u plasti ni ukras lunete - u veliki trolist. Otklesavanjem donjeg ruba lunete promijenilo se oblikovanje ovog trolista te je izgubio svoju prvotnu fino u: za primjer imamo ovakvu lunetu na portalu proštenišne crkve na Ptujskoj gori u susjednoj Sloveniji (sl. 14.).

Važno je konstatirati da je pod svetišta nekada bio niži za 30-35 cm, a možda i više⁶, što zna i da su promijenjene proporcije prostora i odnosa pojedinih detalja. Možda je najvažnija posljedica prilago avanje portala, povišeni donji rub kamene lunete otklesavanjem i umetanjem konzolica, bilo da su one ve bile na tom portalu pa su povišene, bilo da su izra ene potpuno nove.

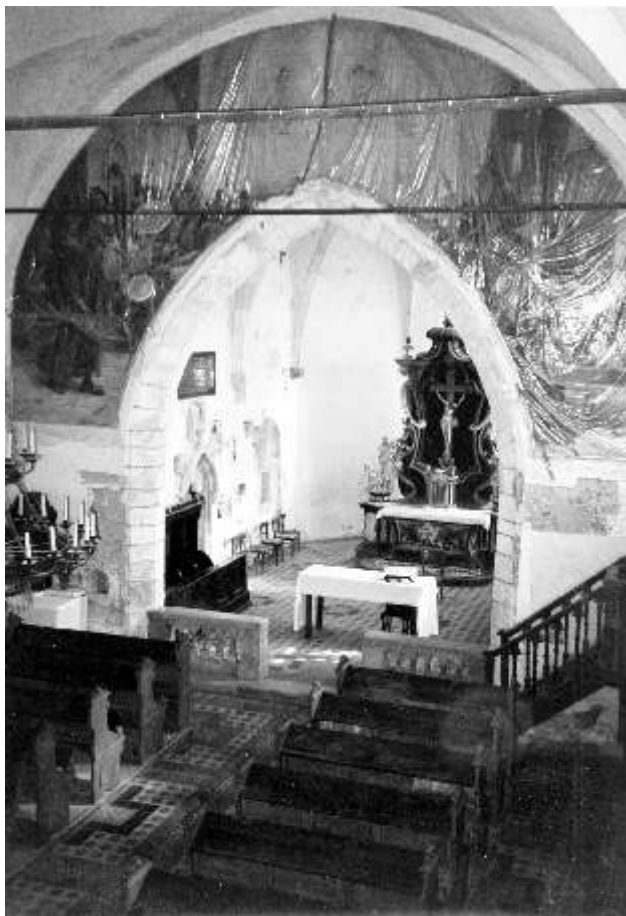
15. Križevci, crkva Sv. Križa, pogled s kora prema svetištu (snimio: autor, 2005.)

Trijumfalni luk uobi ajen je goti ki detalj, šiljasta nadvoja te skošenih rubova (sl. 15.); klesanci su luka od sitno-zrnata pješ enjaka, svijetlosme e boje. Posebno treba naglasiti da je i na njemu na en klesarski znak, kakav je na en i na prozorima i kontraforima svetišta (sl. 11. N). Podizanjem poda svetišta i broda promijenjen je i izgled trijumfalnog luka, tako da on sada izgleda dosta zdepasto; pa ipak, trijumfalni je luk dosta nizak i u odnosu na svod svetišta.

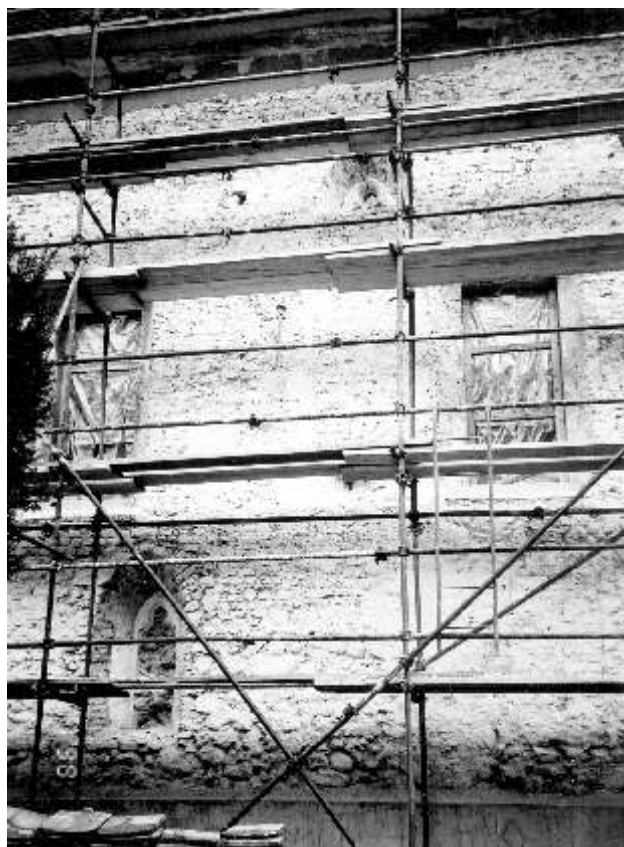
17. Križevci, crkva Sv. Križa, dio južna pročelja prigodom obnove 1998. god. (snimila: M. Visin, Ministarstvo kulture, Uprava za zaštitu kulture baštine, Konzervatorski odjel u Zagrebu)

Specifi nost južnoga pro elja broda jest postojanje još dva malena, danas zazidana goti ka prozora, tako er monofore, kasnogoti kih stilskih zna ajki, na mjestu gdje ih se ne bi o ekivalo (sl. 17., 18.).

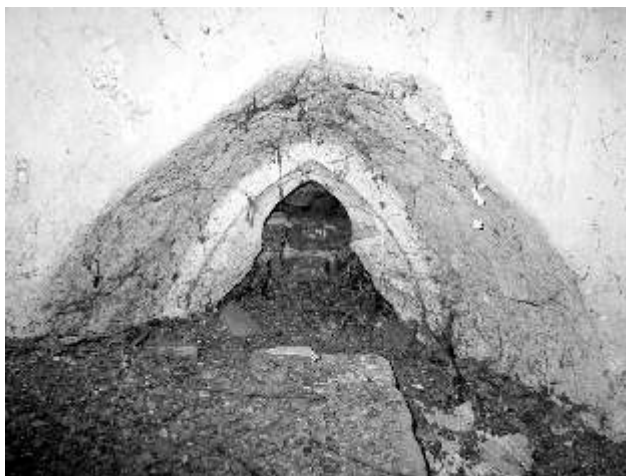
16. Križevci, crkva Sv. Križa, vrh zazidane velike monofore iznad baroknoga svoda broda (snimio: Z. Horvat, 2005.)

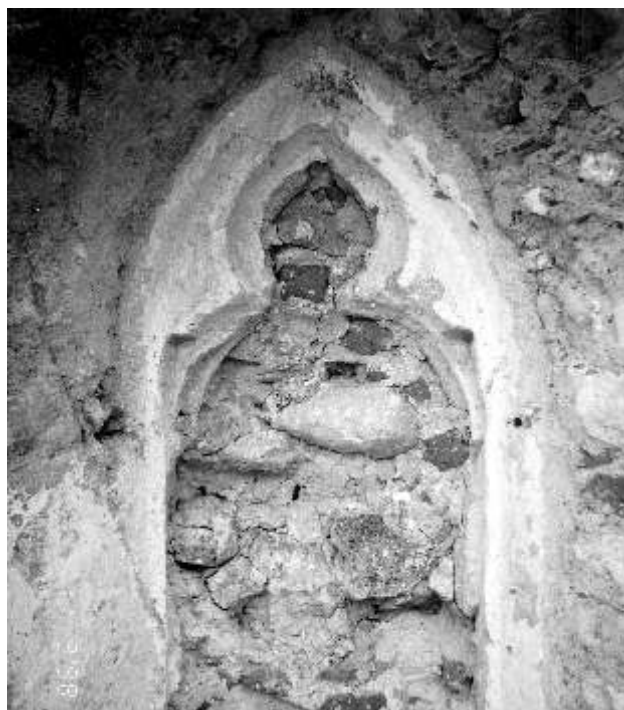
18. Križevci, crkva Sv. Križa, mala monofora na južnom pročelju broda (snimila: M. Visin, 1998.)

Male monofore nisko su postavljene te s goti kim trolistom u vrhu (sl. 18. A); nadvoj i špaleta im izvedene su opekama, a profilacije su od kamena. Profilacija malih monofora druk ija je od profilacija velikih, te bismo ih zbog njihove plošnosti mogli svrstati u izrazito kasnogoti ke profilacije (sl. 9. F) (Horvat 1992:114). Izrada profilacija dosta je slaba, rustikalna. Vrh nadvoja nije šiljast, nego je blago zaobljen. Istraživanja 1996. godine pokazala su da su obje male monofore naknadno ugra ene (Srša 1996:96; Srša 2004:96).

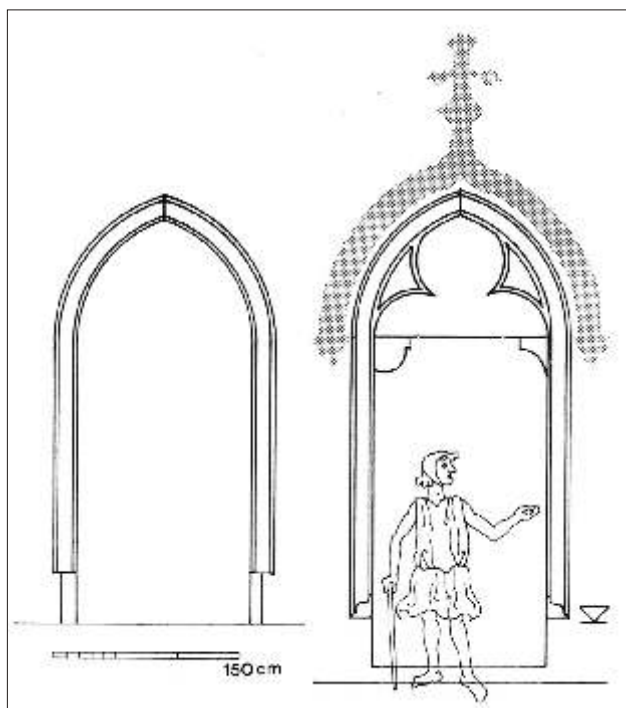
19. Križevci, crkva Sv. Križa, zapadni portal ispod zvonika: lijevo je današnji izgled, desno pretpostavljeni izgled s lunetom i vijencem iznad nadvoja – prema ptujskom portalu (crtao: Z. Horvat, dopuna A. Horvat)

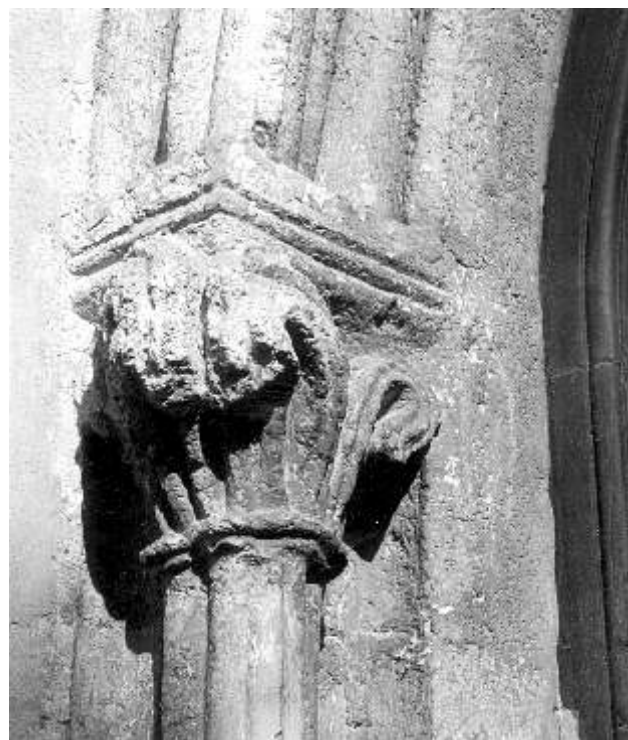
21. Križevci, crkva Sv. Križa, lijevi kapitel na portalu južnog pročelja broda (crtao: Z. Horvat)

Materijal kapitela krupnozrnati je pješanjak, žuto-smeđe boje, a površina je dosta grube, rustične izvedbe, kao uostalom svi dijelovi portala. Portal o čemu nije isklesala ista ruka koja je klesala ostale pojedinosti, koje smo do sada promatrali. Kamen ovog portala nije isti kao kamen portala na ulazu u sakristiju.

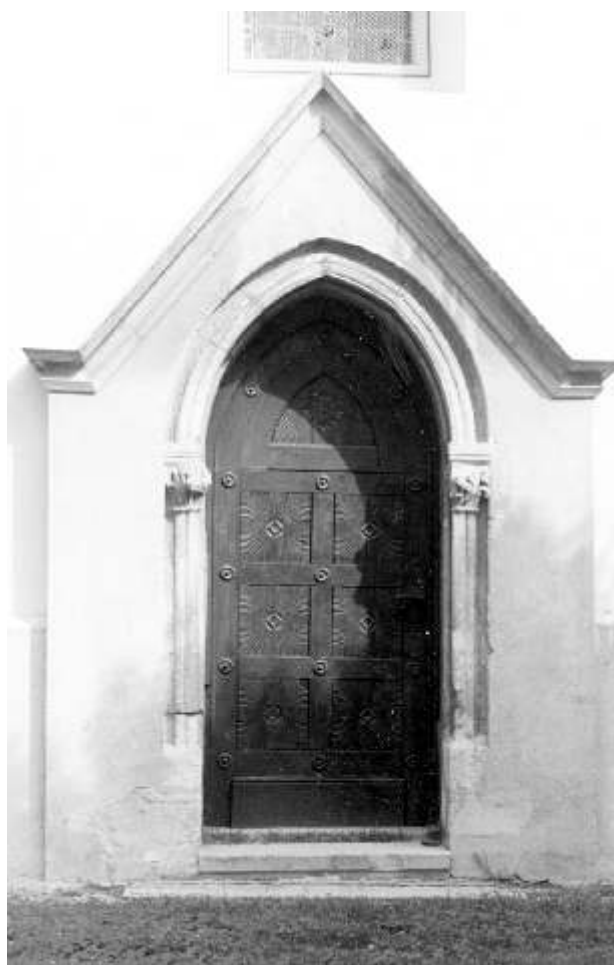
20. Križevci, crkva Sv. Križa, portal na južnom pročelju broda (crtao: Z. Horvat)

Portal u južnom zidu broda istaknut je rizalitom s trokutastim zabatom (sl. 20.), s kosinama zabata pokrivenim vijencem. Svijetla veličina portala jest 127/293 cm, dakle i on je dosta velik, ali još uvijek manji od zapadnoga portala. Prema veličini mogli bismo zaključiti da je zapadni portal bio važniji, iako razlog njegove veličine može biti i naglašavanje zapadnoga pročelja. Profilacija je južnog portala jednostavna - «kruška» izmeću dvije užljebine, što je čest način profiliranja 15. st. na portalima kontinentalnih sakralnih objekata. «Krušku» u sredini profilacije čine tri torusa, kakva smo do sada susreli jedino na dovratniku na ulazu u sakristiju pavlinske crkve u Lepoglavi.⁷ Kapiteli koji nose pete šiljastog nadvoja možda su samo naizgled romani kog oblikovanja i rustikalne izrade: oni su potpuni, s abakom i prstenom dolje, ukrašeni krupnim izvijenim sočnim listovima, modeliranim s trokutastom užljebinom. Abak je dosta tanak (1/5 ukupne visine kapitela) s tek naznačenim trokutastim utorima i blagim zaobljenjem (sl. 21). Kapitel nema profilirani odgovor na donjem dijelu torusa u obliku baze, nego izlazi iz kosine, na način atektonske gotike, što je već primijetila K. Horvat-Levaj.

Brod je bio barokiziran i izvana, tj. zazidano je svih pet goti kih porozora, a otvorena su etiri nova, barokna, s pravokutnim svijetlim otvorom u sredini, a izvana i iznutra bile su niše segmentna nadvoja. O južnom je portalu ve dosta re eno, no treba naglasiti da se ovaj goti ki portal nalazi to no u osi drugoga baroknog prozora (sl. 20.).
